## **II. NOTÍCIAS DE CATÁSTROFES NO DOURO: UMA LEITURA GEOGRÁFICA DA DINÂMICA DO MEIO FÍSICO<sup>1</sup>**

BATEIRA, C.; SEIXAS, A; PEREIRA, S.

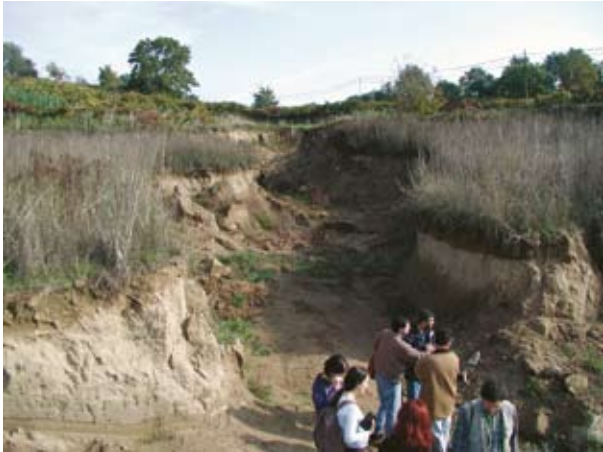
Fig.3 - Vista de jusante da cicatriz do fluxo de Santa Marinha do Zêzere em 2001

ser reconhecidos na paisagem, visto que experimentam uma evolução geomorfológica rápida (que elimina os vestígios da cicatriz e outros elementos identificativos), associada ao crescimento da vegetação, à limpeza dos materiais mobilizados e até à reconstrução de habitações, patamares agrícolas, muros e estradas destruídas (Figuras 3 e 4).

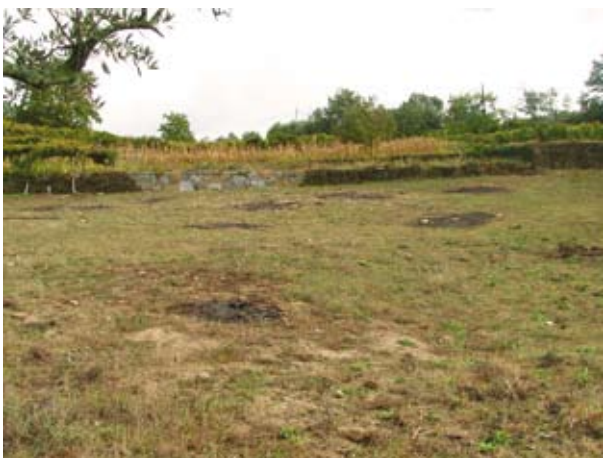
Fig.4 - Vista de jusante do local da cicatriz do fluxo de Santa Marinha do Zêzere em 2004, após a reconstrução dos patamares agrícolas

do movimento de vertente (2001) e três anos mais tarde nos permitiu-nos verificar que estas áreas foram objecto de recuperação e de reconstrução, sendo apenas reconhecidos na paisagem pela cor acinzentada de muros em pedra reconstruídos.

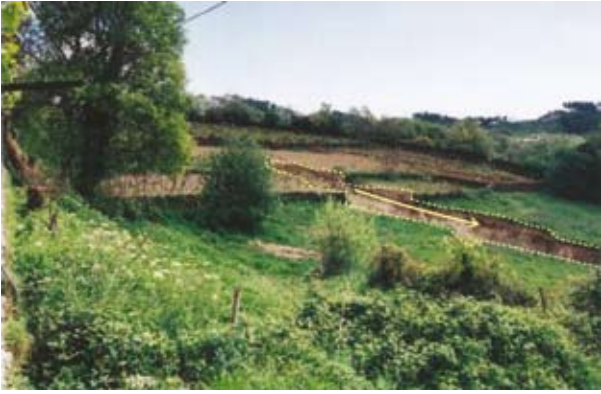
Fig.5 - Perfil longitudinal da cicatriz do Fluxo de Lama de Santa Marinha do Zêzere

O movimento corresponde a um fluxo de lama que se desenvolveu ao longo de uma vertente com um declive médio aproximado de 10°. A vertente encontra-se organizada em amplos patamares agrícolas construídos com muros de suporte em pedra. Este fluxo movimentou materiais provenientes de três patamares agrícolas, cujos muros de suporte entraram em rotura.

O movimento é do tipo retrogressivo uma vez que a rotura inicia-se no muro de suporte situado a jusante, responsável pela perda de apoio dos restantes patamares agrícolas e recuo da cicatriz para montante.

dente à cicatriz (Figura 5 e 6) tem cerca de 70 metros de comprimento, 10 metros de largura e altura que varia entre 1 e 4 metros. A área afectada é de cerca de 230 metros, o que provocou a destruição de vinha nos patamares inferiores do valeiro. A jusante dos muros destruídos o movimento não provocou erosão significativa correspondendo essencialmente a uma área de transporte e deposição de materiais finos.

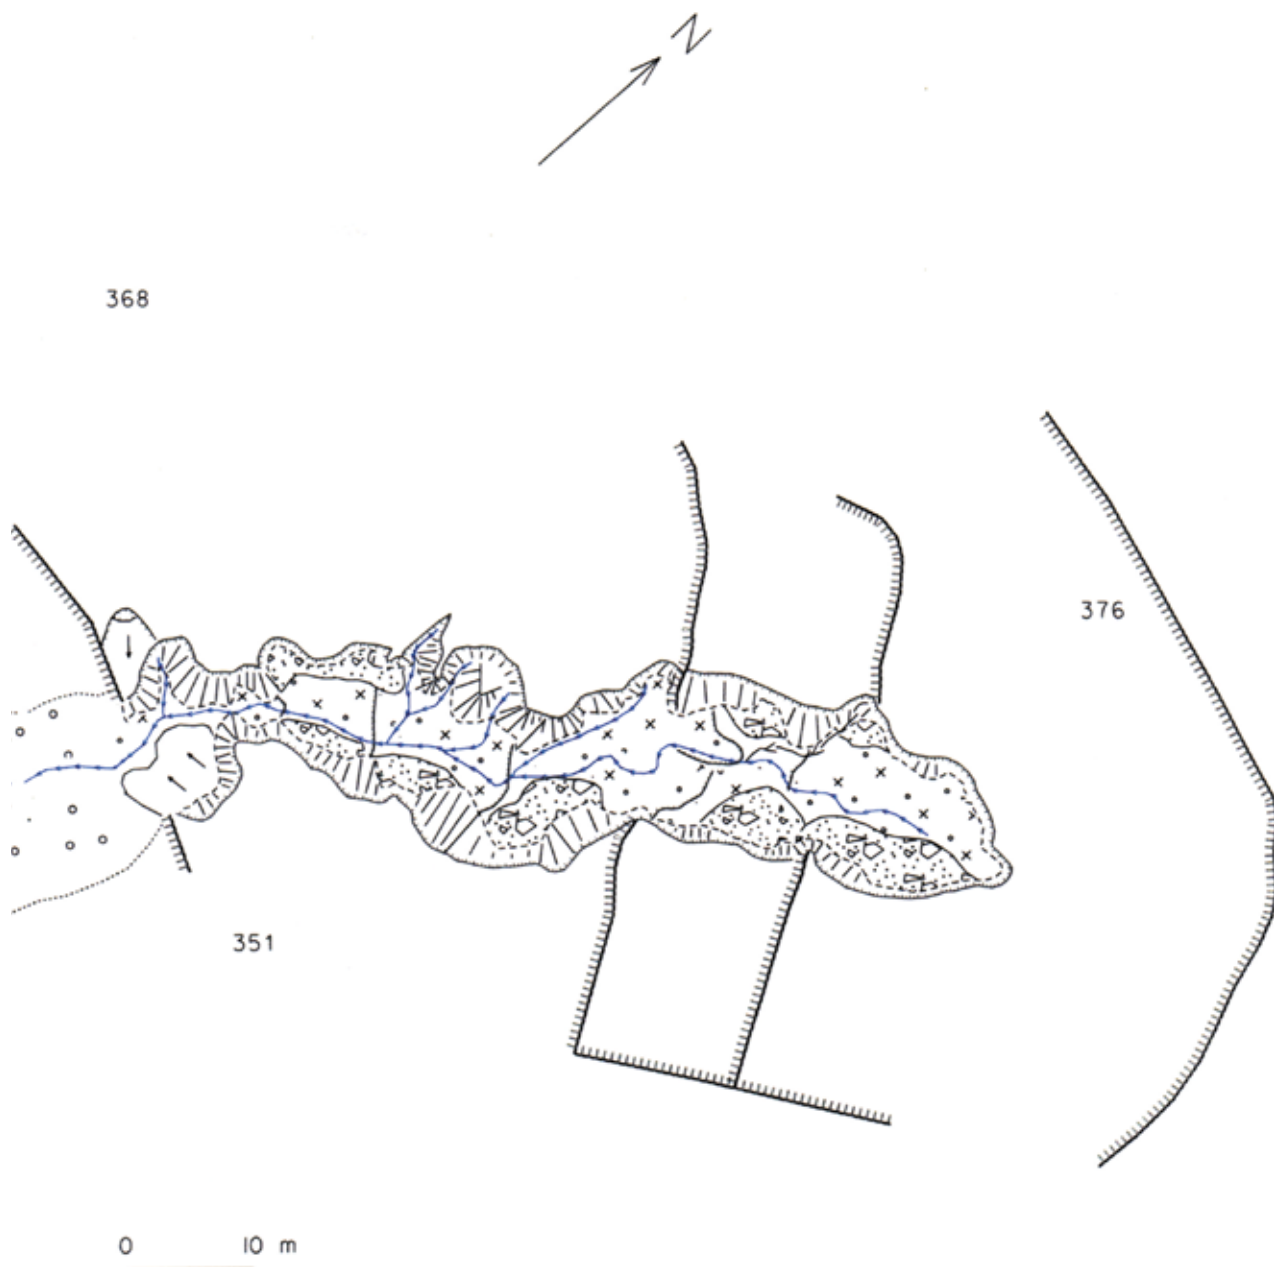
Fig.8 - Esboço Geomorfológico de Santa Marinha do Zêzere

A variação morfológica da cicatriz do movimento (Figura 8) deve-se essencialmente à grande variabilidade da profundidade e intensidade de alteração do granodiorito. A irregularidade do fundo da cicatriz resulta da variabilidade da alteração, contribuindo para o desenvolvimento de duas roturas de declive com a respectiva correspondência com a rocha muito alterada, mas resistente.

O estudo detalhado do fluxo de lama de Santa Marinha do Zêzere identificou ao nível dos materiais que constituem os patamares agrícolas, as linhas gerais da circulação da água. Nestes casos, com a destruição da estrutura dos materiais que constituem a vertente, por efeito da construção do patamar agrícola, a circulação hídrica interna processa-se por eixos preferenciais que acabam por convergir para a parte central do barranco onde se desenvolve o processo mais importante de concentração da água.

ção de compactação dos materiais para definir esses eixos de circulação. A água circula muito rapidamente ao longo desses eixos em detrimento da circulação por transferência de água entre partículas. No período imediatamente posterior ao movimento observou-se o desenvolvimento do escoamento superficial generalizado a todos os patamares agrícolas e, ao longo da cicatriz, existiam várias nascentes, resultantes da conversão do fluxo interno saturado em fluxo superficial. Isso resultou da total saturação dos materiais constituintes das vertentes.

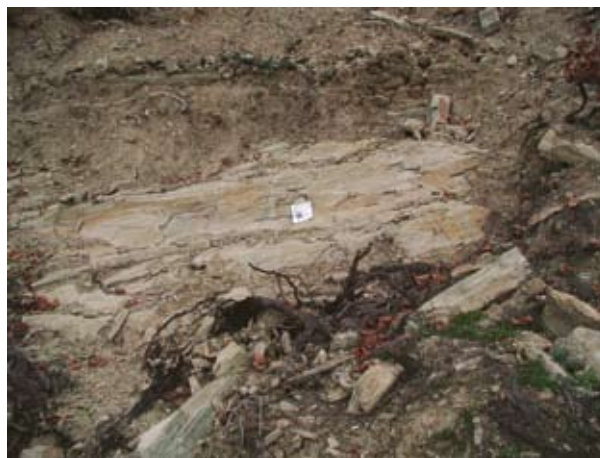
Fig.9 - Alvações do Corgo – importância dos planos de estratificação que coincidem com a superfície de deslizamento

Em Alvações do Corgo (Santa Marta de Penaguião) no dia 26 de Janeiro de 2001 ocorreu um fluxo de detritos que, pelas suas consequências destrutivas, foi amplamente divulgado pelos meios de comunicação social (Figura 9).

Na vertente em causa existe uma cobertura detrítica de forte componente argilosa, de espessura, aproximada, de dois metros, sob

a qual foram construídos patamares agrícolas com uma inclinação suave, para o plantio da vinha. Sob a cobertura detrítica dispõe-se o complexo xisto-grauváquico, que no local é constituído por xisto, cujos planos de xistosidade têm pendor conforme à vertente.

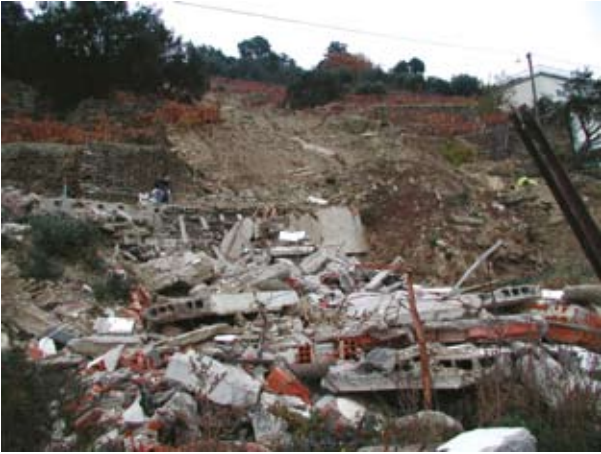
Fig.10 - Vista de jusante da cicatriz do fluxo de Alvações do Corgo em 2001

A importância do estudo deste movimento está relacionada com as condições hidrológicas do escoamento superficial e subsuperficial que resultam do arranjo das vertentes para a produção agrícola. Com efeito, nos dias imediatamente a seguir ao movimento verificava-se a saturação total dos materiais onde se processou o movimento e o escoamento interno transformava-se em escoamento superficial junto da base dos muros de sustentação dos patamares. Quase sempre esse processo ocorria em áreas onde dos referidos muros estavam assentes directamente sobre o xis-

to. Porém, no local do movimento o muro de suporte estava assente sobre os materiais detriticos, que ao saturarem deslizaram sobre a camada de xisto subjacente (Figura 10).

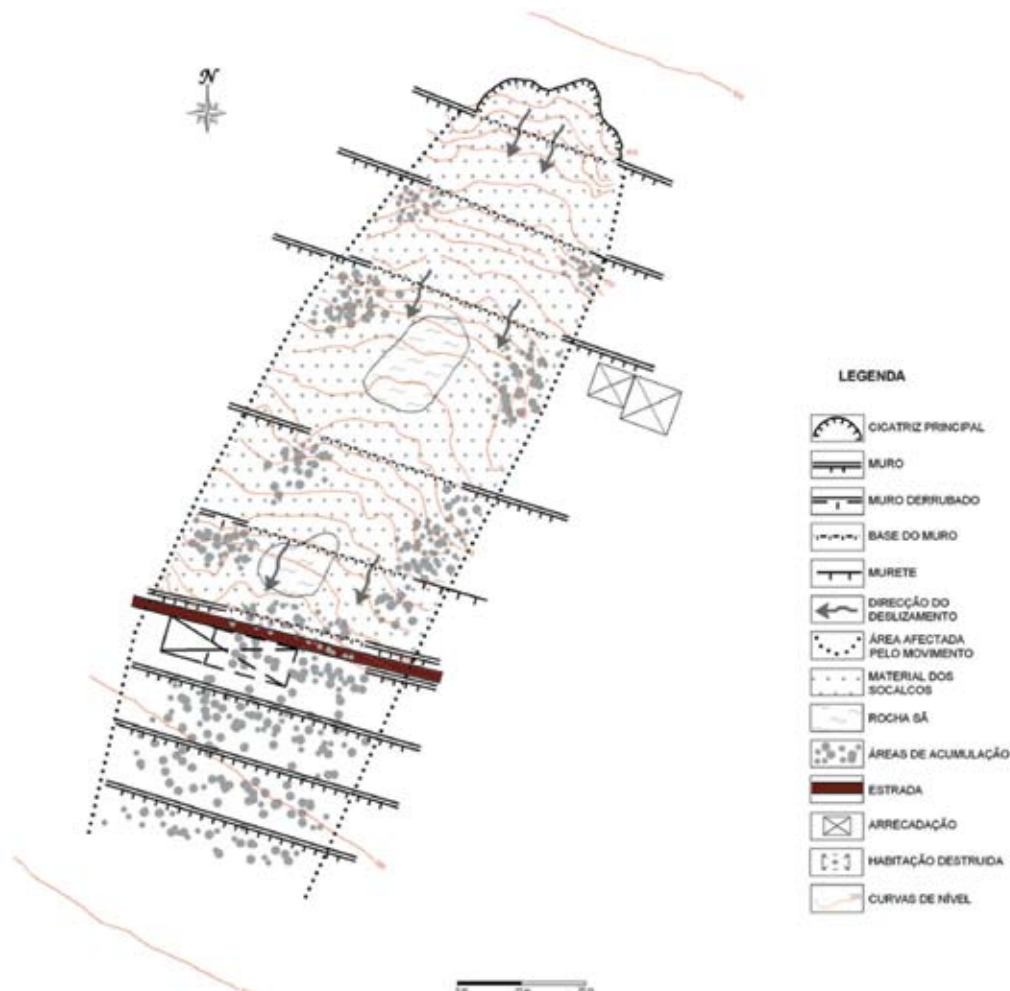
Fig.11 - Esboço morfológico do movimento de Alvações do Corgo

dos terrenos. Em geral, escavam-se pequenos sulcos com uma disposição próxima da das curvas de nível, evitando que o escoamento superficial se concentre ou atinja os muros de suporte.

Em simultâneo, retira-se todo o coberto herbáceo, fomentando o escoamento superficial de forma a que o processo de infiltração seja reduzido ao mínimo. Esta água é canalizada para sulcos, por vezes construídos em pedra, que orientam todo o escoamento superficial para uma linha de água permanente. No caso do movimento de Alvações do Corgo a propriedade agrícola onde ocorreu não tinha sido devidamente drenada e os pequenos regos paralelos às curvas de nível não foram construídos. Esse facto permitiu a infiltração da água que escoava à superfície, imediatamente a montante do muro, adicionando-se ao escoamento interno processado junto à sua base (Figura 11).

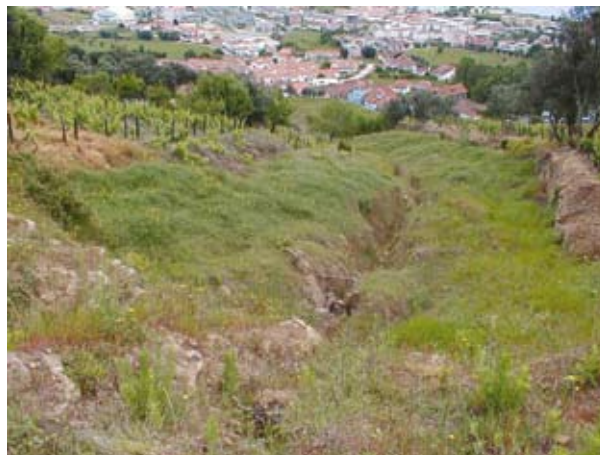
Fig.14 - Cicatriz do fluxo de detritos de Ariz vista de montante para jusante

A vertente onde ocorreu o movimento é complexa, sendo convexa na parte superior e apresenta várias roturas de declive, promovendo, para jusante, um aumento do declive. A montante os declives variam entre os 20° e os 25° e a secção média da vertente aproxima-se dos 45°, diminuindo novamente na base da vertente, junto ao rio Douro. É a jusante de uma

rotura de declive que se localiza o movimento (Figura 14).

Neste local são visíveis as estruturas construídas de pequenos canais, dispostos ao longo das linhas de água de escoamento esporádico. Para estes canais convergem pequenos sulcos de drenagem dos patamares agrícolas, periodicamente reavivados pelos proprietários. Estas estruturas elementares de drenagem são essenciais para a diminuição da capacidade de infiltração dos patamares, que no entanto apresentam sinais de degradação.
